Ciclabile in sede propria lato carreggiata

Strada ciclabile "E Bis"

Nuova pista ciclopeditale in terra stabilizzata

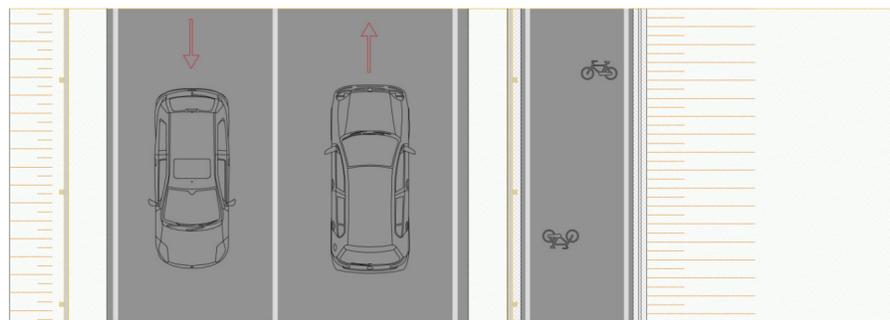
Scarpata	Banch.	Carreggiata	Scarpata	Banch.	Manif.	Marciap.	Manif.	Scarpata
2.17	0.20	3.56	4.01	0.30	0.30	2.50	0.30	5.52
2.36		7.57		0.87		4.27		5.52
